# APPROCHE A VUE

## Visual approach

**SAINT MALO**  
Centre hospitalier/Hospital  
AD 3 APP 01

# SAINT MALO

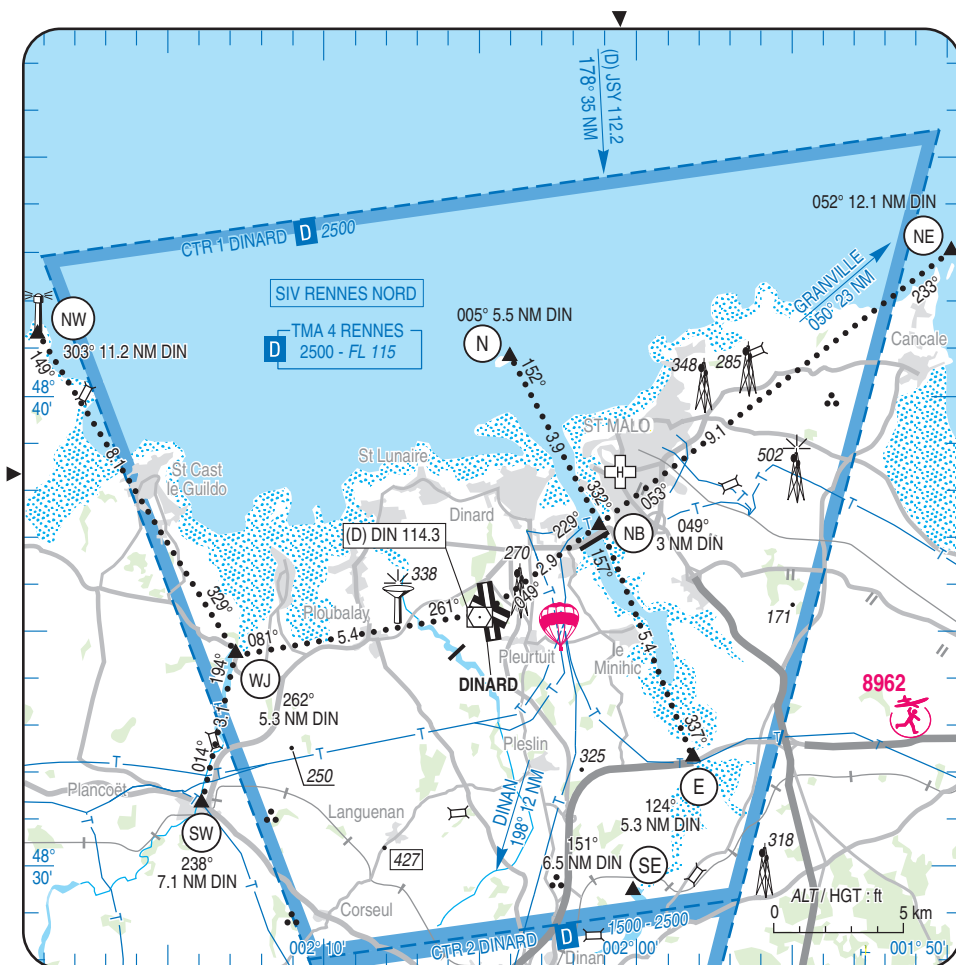
### CONSIGNES PARTICULIERES / SPECIAL INSTRUCTIONS :

Problématique obstacle importante : se rapprocher de l'exploitant pour l'exploitation de la plateforme.

Important obstacle issue : contact the operator for platform operation.

Une seule trouée au Nord / Only North funnel.

Accès : utiliser les itinéraires VFR de la CTR DINARD côté Est / Access : use VFR routes of DINARD CTR East side.

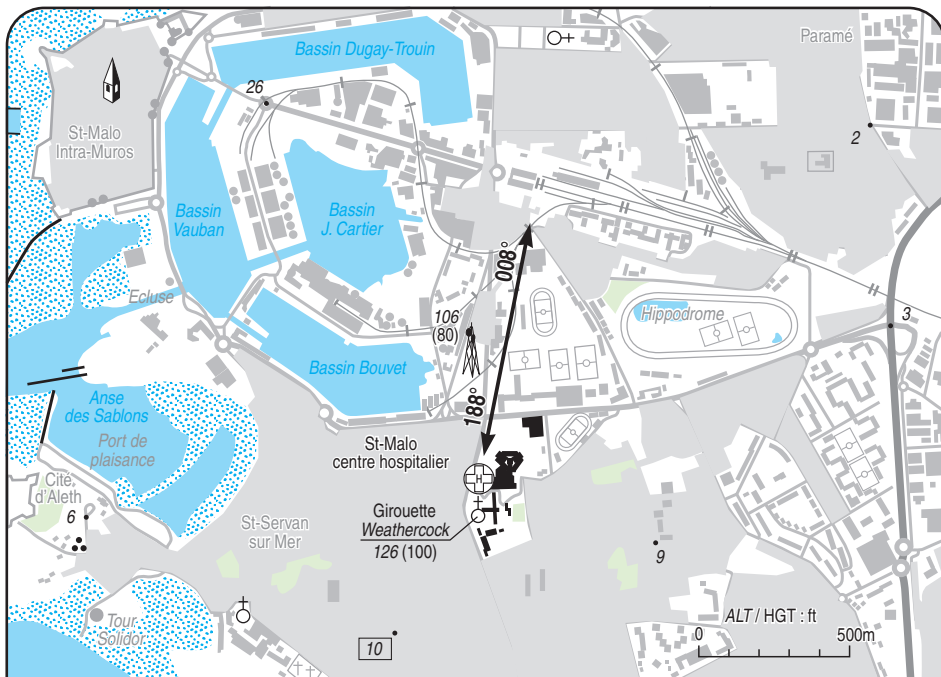
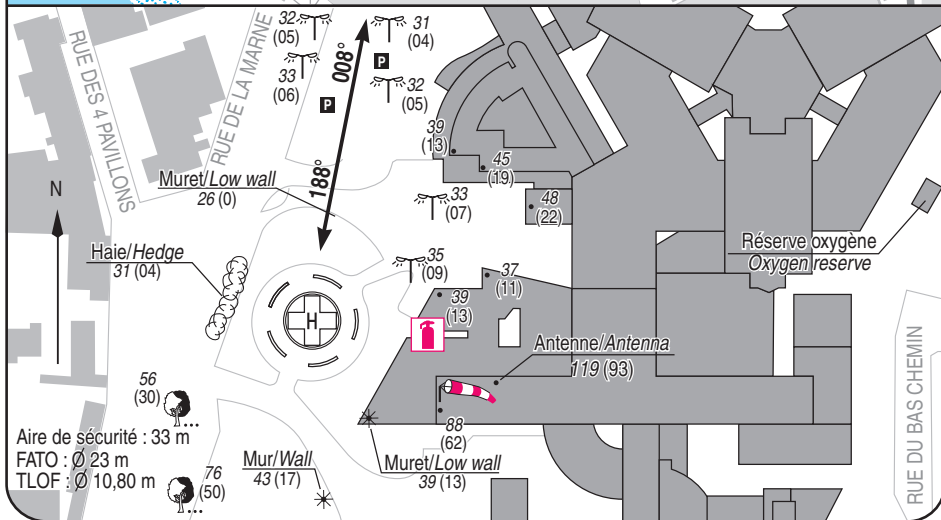
- 1 - Exploitant / Operator : Centre hospitalier de ST MALO  
☎ (Standard) 02 99 21 21 21 - (PC Sécurité) 02 99 21 29 82
- 2 - CAA : DSAC OUEST
- 3 - AVT : NIL
- 4 - RFFS : poudre /powder 50 kg

- 5 - Police - Douane / Police - Customs : NIL
- 6 - Hangars disponibles / Available hangars : NIL
- 7 - Réparations / Repairs facility : NIL
- 8 - Type de surface / Surface : bitume /asphalt
- 9 - Force portante / Strength : 10 t
